# SUIVI SEDIMENTAIRE SUR L'ADOUR

Suivi post-crue (n+1) d'une injection réalisée en merlon sur l'Adour dans sa basse vallée

## MAITRE D'OUVRAGE :

**Fédération des Landes pour la Pêche et la Protection des Milieux Aquatiques**  
102 Allées Marines  
40400 TARTAS

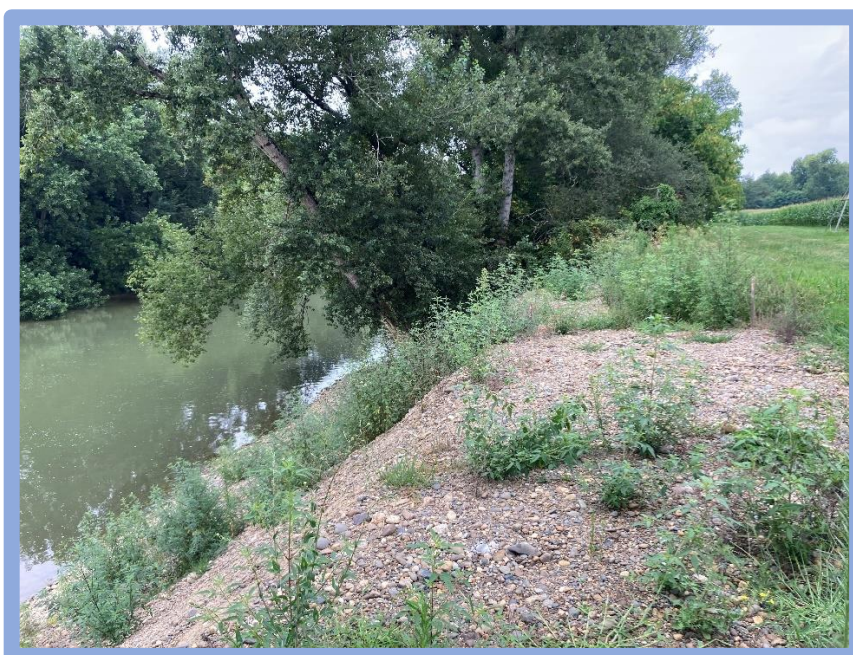
**Merlon d'injection localisé en rive droite de l'Adour sur la commune de Saint-Sever – 40500**  
(crédit photo : Fabien Boutault)

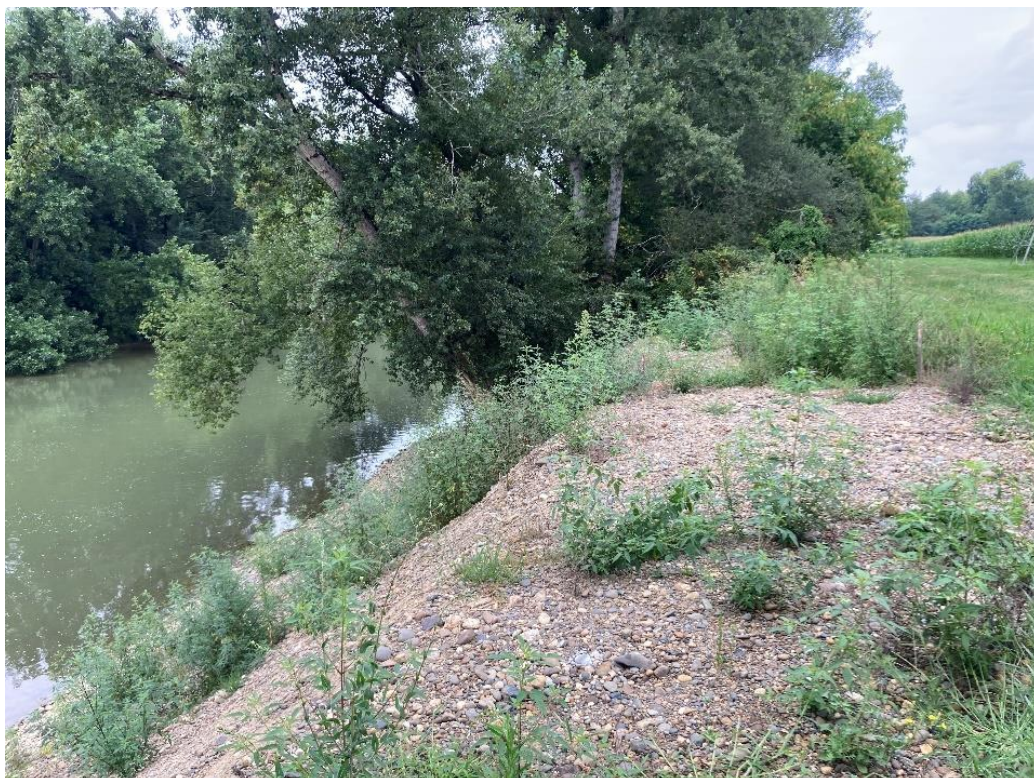
**Figure 11. Photographie du merlon d'injection vu depuis l'amont en date du 13 août 2024.**

Enfin pour les prochains suivis, une attention particulière devra être apportée à la végétation, si celle-ci croît, et d'autant plus en l'absence d'épisode morphogène (Figure 11).
